## DOSSIER DE DIAGNOSTIC TECHNIQUE

**Référence : 002ER119215**  
A communiquer pour toute correspondance  
Réalisé le : 24/06/2022  
Référence mandataire : Mandataire

00494L0100  
8 RUE DU PIVOLEY - ALLEE 9  
38090 VILLEFONTAINE

## Rapport de repérage des matériaux et produits contenant de l'amiante avant réalisation de travaux dans un immeuble bâti

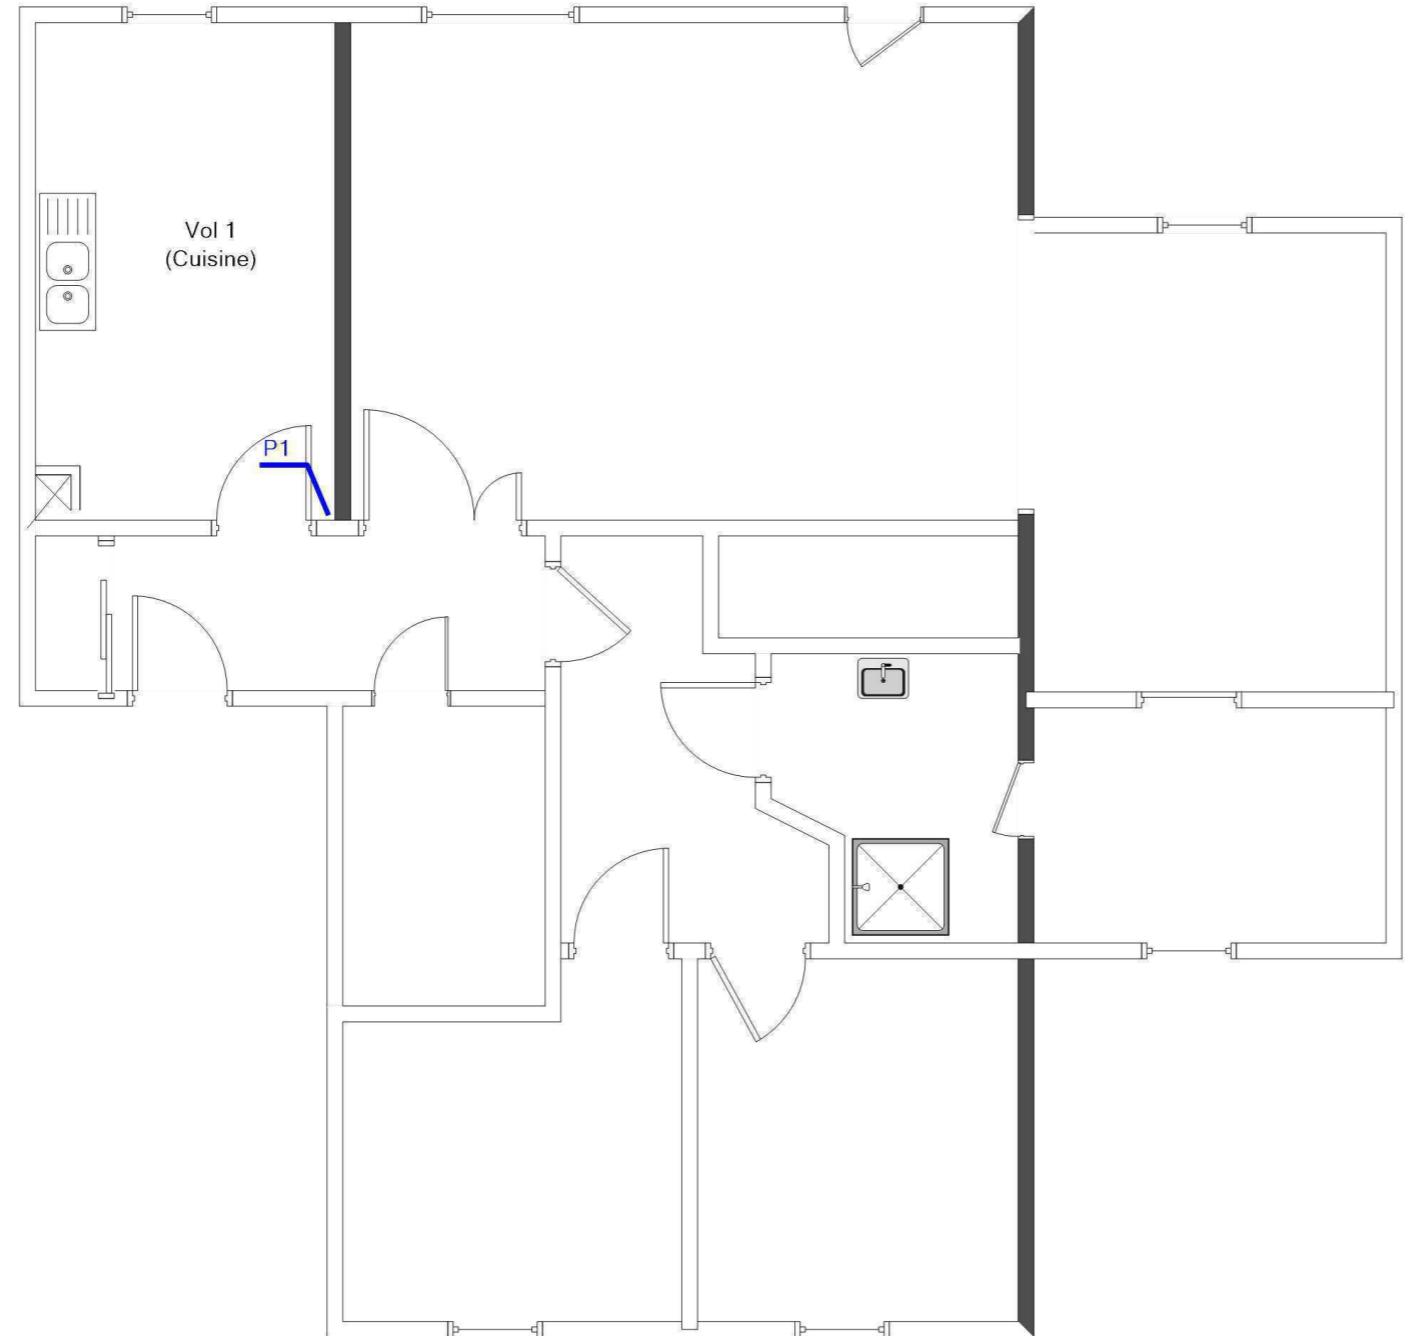
Ref.	Plans	Titre du plan
	00494L0100	00494L0100 - Plan de repérage - Actions menées

Localisation du prélèvement négatif

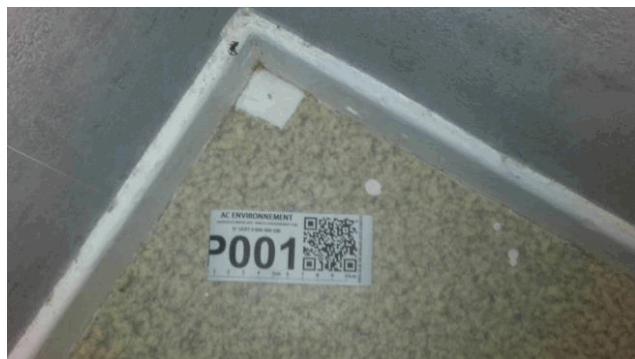
002ER119215 n°1 - 1 (P1) - 00494L0100 - Vol 1 (Cuisine)

Référence	Localisation	Action
002ER119215 n°1 - 1 (P1)	00494L0100 - Vol 1 (Cuisine)	Prélevement négatif

Plan	Localisation	Composant	Partie composant	Réf action	Observation	Précision loc.	Ref photo	Ref Prél.	Descriptif	Résultat	Conclusion	Classe / EC
00494L010 0	Vol 1 (Cuisine)	Revêtement de sol	Lés plastiques avec sous-couche	P1	Réalisation d'un prélevement	002ER19215 n °1 - 1	P1 Phase 1	Revêtement - Semi-dur - Gris Beige	Négatif	Négatif sur analyse	C -	
00494L010 0	Vol 1 (Cuisine)	Revêtement de sol	Lés plastiques avec sous-couche	P1	Réalisation d'un prélevement	002ER19215 n °1 - 1	P1 Phase 2	Colle / R agréage - Souple / Effritable - Jaune / Rose	Négatif	Négatif sur analyse	C -	
00494L010 0	Vol 1 (Cuisine)	Revêtement de sol	Lés plastiques avec sous-couche	P1	Réalisation d'un prélevement	002ER19215 n °1 - 1	P1 Phase 3	Colle / Matériau / R agréage - Souple / Effritable / Effritable - Marron / Blanc / Gris	Négatif	Négatif sur analyse	C -
